TEMAT	OPINIA TECHNICZNA DOTYCZĄCA SPRAWDZENIA STATECZNOŚCI I NOŚNOŚCI GABLOT
ADRES	-
INWESTOR	A.H.U. OMEGA CZ. L. POLAKOWSCY UL. PSZCZELNICZA 14 41-100 SIEMIANOWICE ŚLĄSKIE
DATA	MAJ 2012r.
KONSTRUKCJA	<p>mgr inż. arch. Adrian GAJDA upr. bud. 32/05/SLOKK/II</p> <p>tech. bud. Marian MOSZCZYŃSKI upr. Budowlane nr 280/91</p> <p>mgr inż. bud. Paweł MITAS</p>
	<p>41 – 902 BYTOM ul. Strzelców Bytomskich 59 tel./fax. 032 283 18 13 email: biuro@spart.pl</p>

Celem opracowania jest sprawdzenie stateczności i nośności gablot ekspozycyjnych przeznaczonych na wystawę zegarów słonecznych.

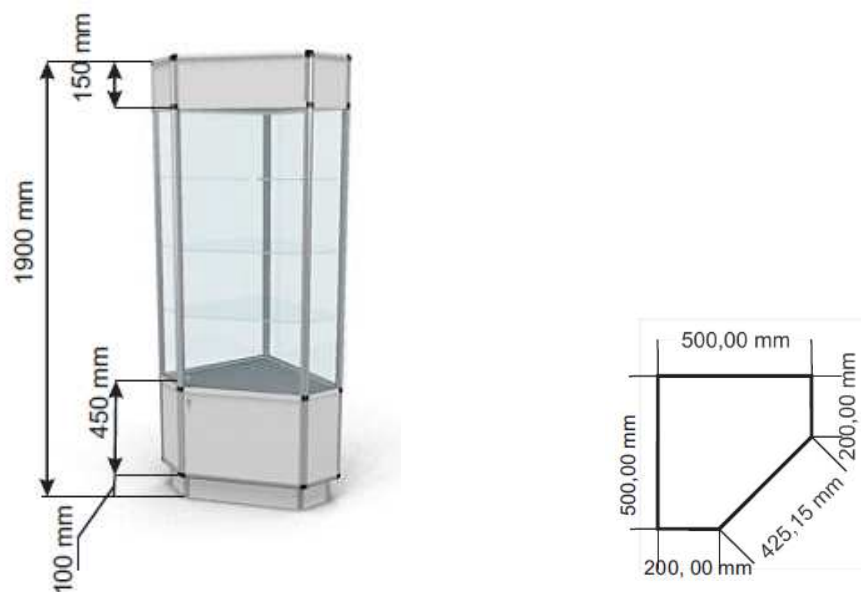
Rys. 2 Gablota 50x50x190

Witryna stojąca z fryzem - z niską szafką. Wymiary gabloty 50 x 50 x 190 cm (cokół wysokość 10 cm, dolna szafka zamykana na zamek - 45 cm z, górny fryz szerokość 15 cm). Korpus gabloty wykonany z profili aluminiowych anodowanych kolor srebrny mat. Trzy półki ze szkła hartowanego o gr. 8 mm z możliwością regulacji wysokości. Tylne ścianę wykonana z płyty mdf o gr. 8 mm oklejonej na srebrny kolor mat. Szklane boki ze szkła hartowanego lub bezpiecznego o gr. 4 mm, uszczelnione gumową uszczelką i umieszczone w profilach aluminiowych. Dolna szafka z półką o gr. 18 mm, zamykana na zamek. Cokół wykonany z płyty mdf oklejony na srebrny kolor. Dolny cokół nie na równi z profilami pionowymi według załącznika nr 8. Fryz z płyty mdf o gr 8 mm. Dostęp do wnętrza gabloty poprzez otwieranie na zawiasach drzwi szklanych o gr 5 mm wykonanych ze szkła hartowanego lub bezpiecznego, kąt otwarcia około 95°.

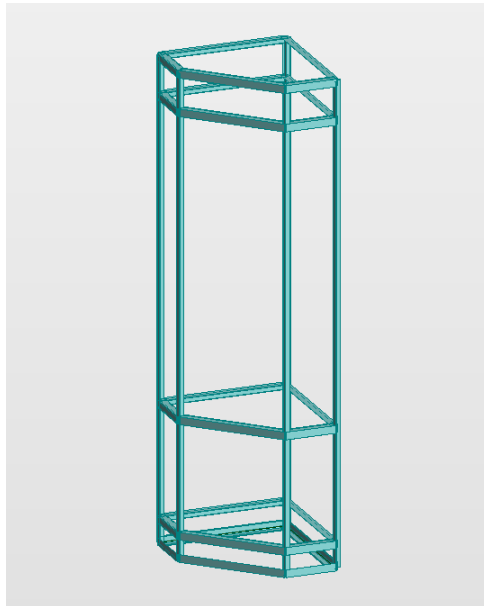
Rys. 6 Schemat nośny gabłoty

Założono dopuszczalne obciążenie na każdej półce wynoszące 100kg

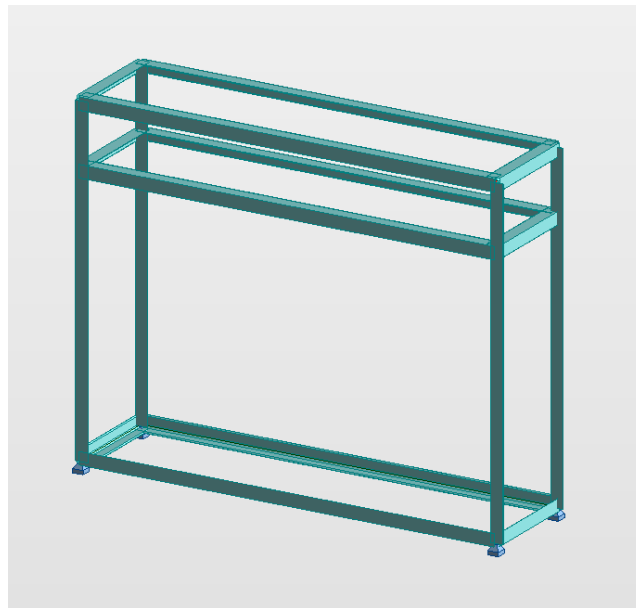
Rys. 8 Schemat nośny gabloty

Założono dopuszczalne obciążenie na każdej półce wynoszące 100kg
